MEMORIAL DESCRITIVO

PROPRIETÁRIO: Prefeitura Municipal de Quatro Irmãos

OBRA: Pintura geral na escola municipal Alberto Rossetto

LOCAL: Centro – Quatro Irmãos – RS

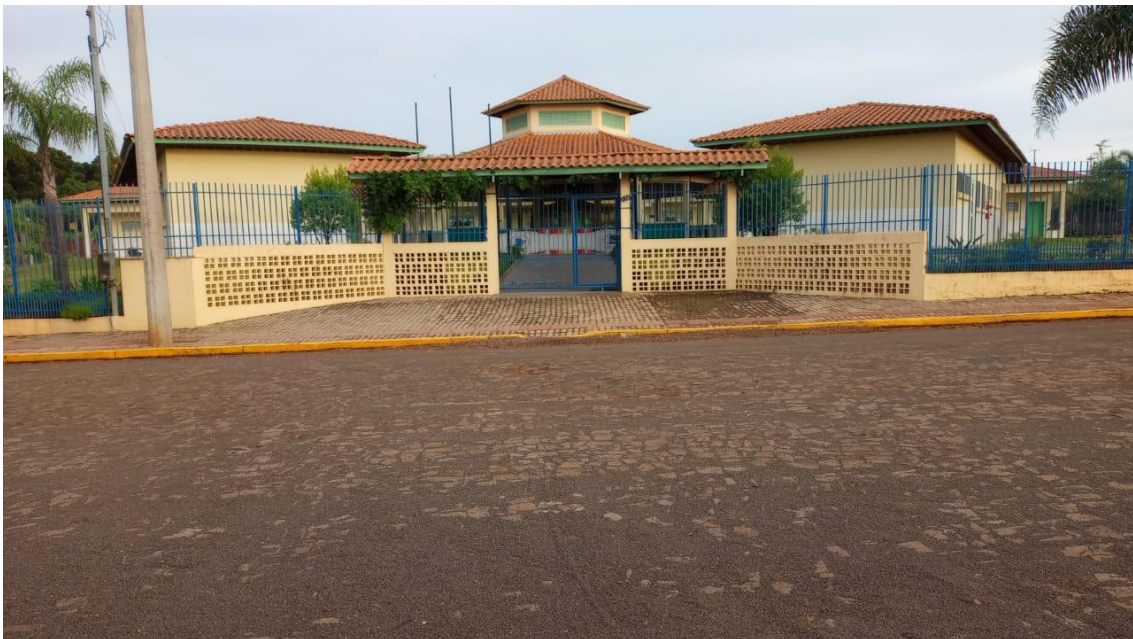
Colocação de abas

FIXAÇÃO DO FORRO DAS ABAS

Todas as abas dos prédios da escola deverão ser instalados forro de PVC branco, fixados em estrutura que devera ser colocada, e também arrematada com roda forro.

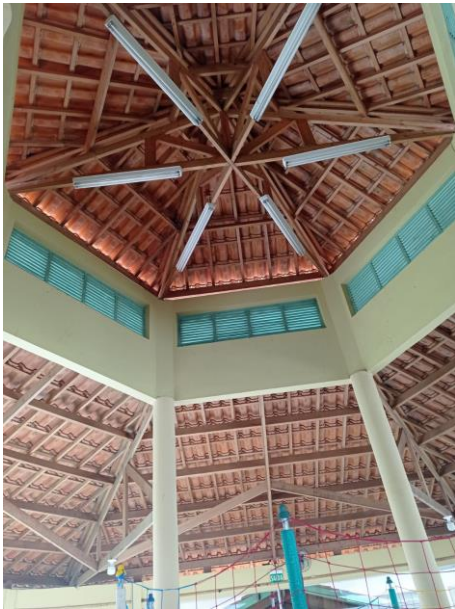
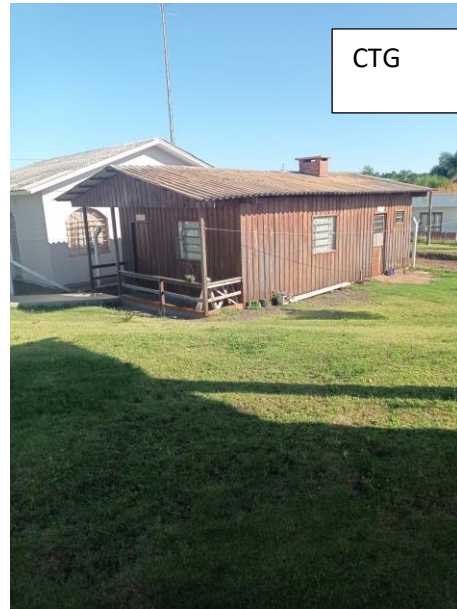
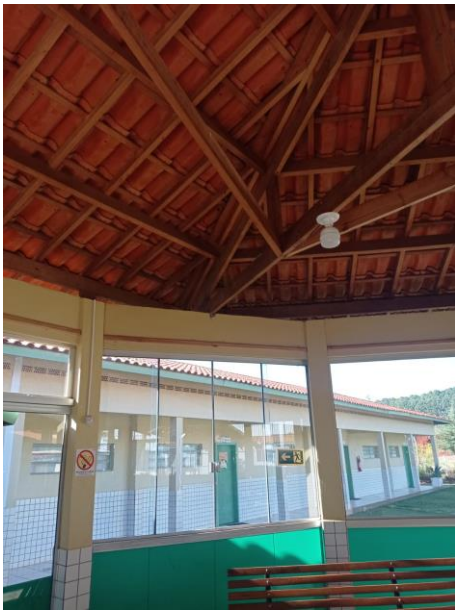
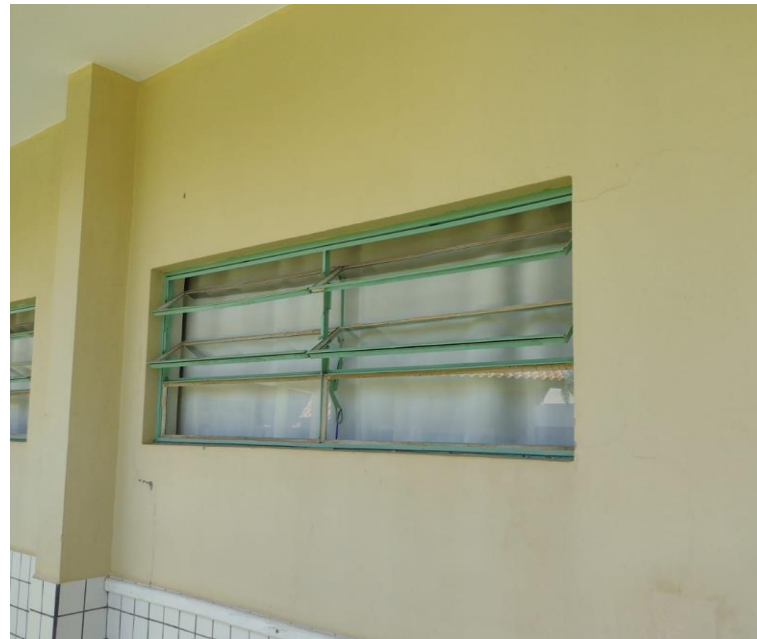
Pintura interna
tesouras

Para início dos serviços devera ser feita uma lavagem geral das alvenarias e esquadrias externas com jato a pressão. A área do refeitório devera ser lavada e pintada internamente também, as tesouras com verniz, os pilares com tinta verde e amarela, conforme padrão escolar.

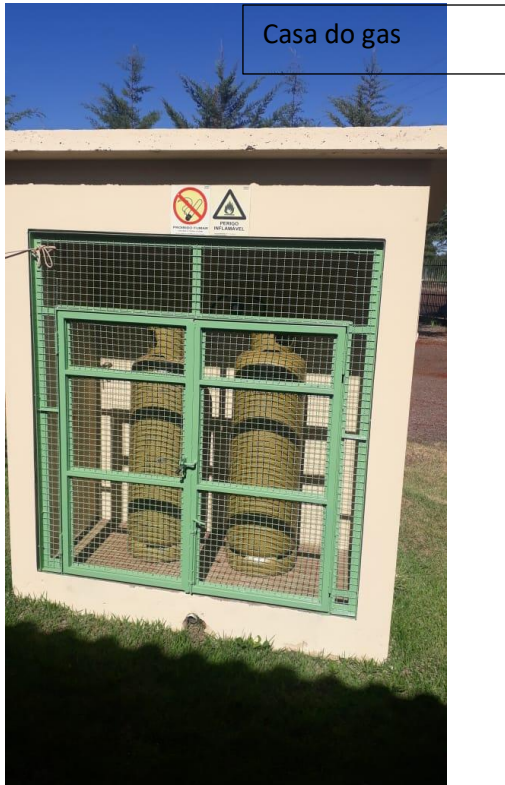
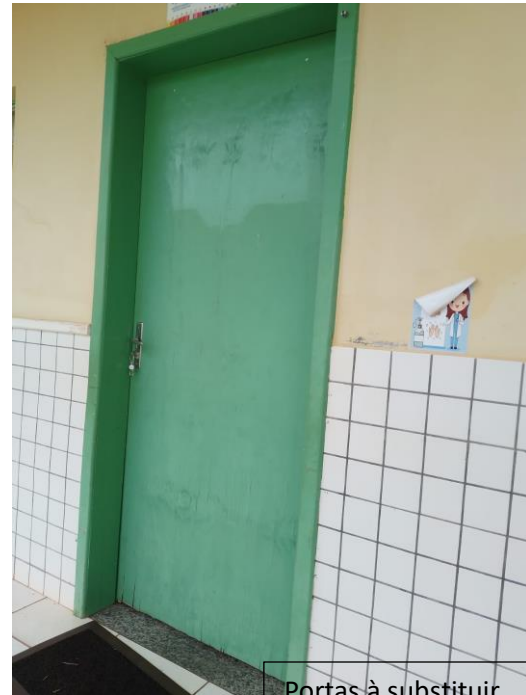
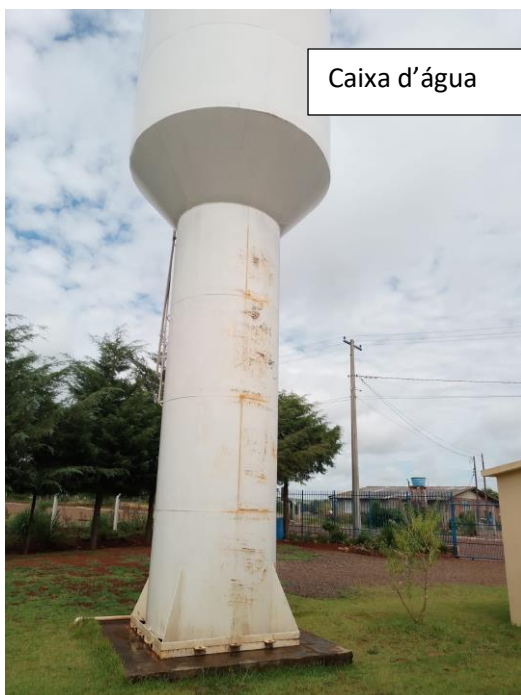
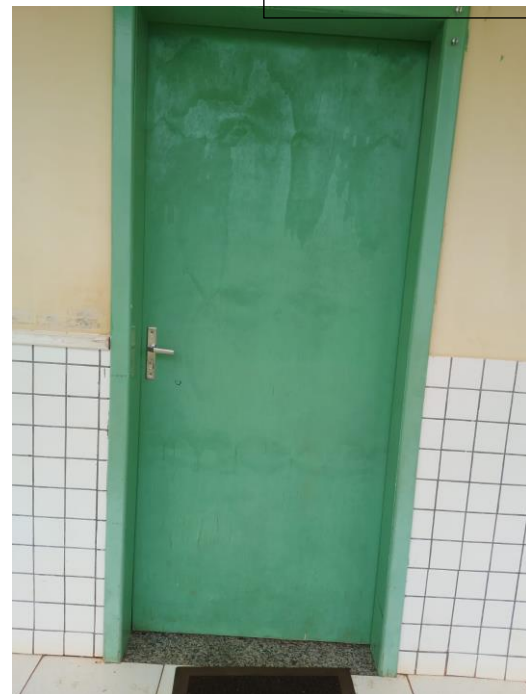
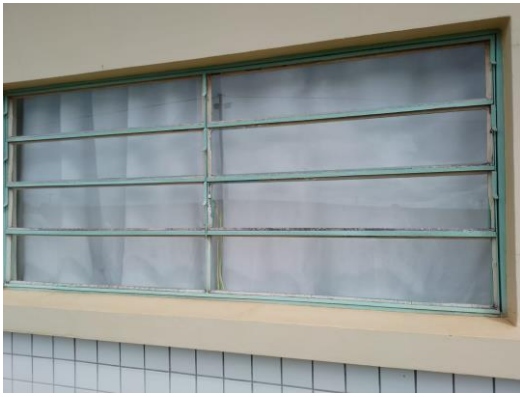
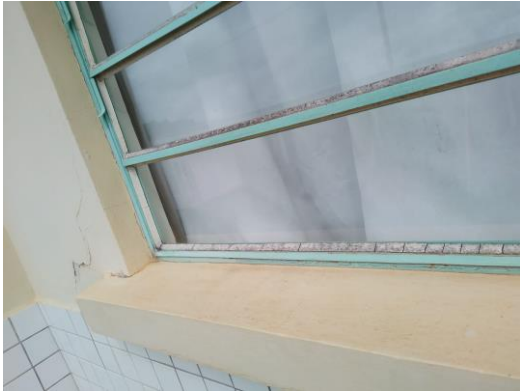
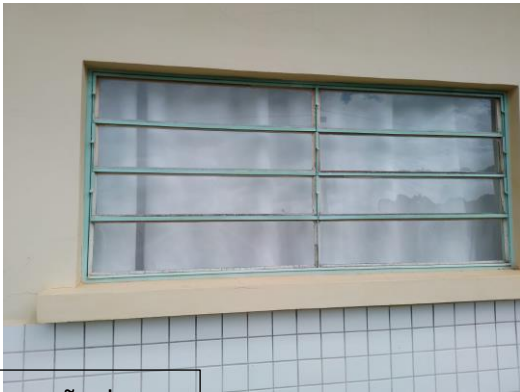
Correção de
alvenarias antes
da pintura

Antes de aplicar qualquer tipo de pintura deverá estar seca, para que não prejudiquem a mesma. Após as fissuras existentes nas alvenarias deverão ser abertas, limpas e colocado tratamento através de produto impermeabilizante e instalação de tela se for necessário. Após devera ser protegidos o que não sera pintado. Antes de iniciar a pintura propriamente dita, deverá ser preparada a superfície a ser pintada com lixamento, eliminação do pó, manchas de gordura, mofo e umidade que possam existir nas superfícies.
